HØYMIDDELALDERENS KONGSGÅRD PÅ AVALDSNES: NYE RESULTATER

ERLEND NORDLIE OG KRISTINE ØDEBY HAUGAN

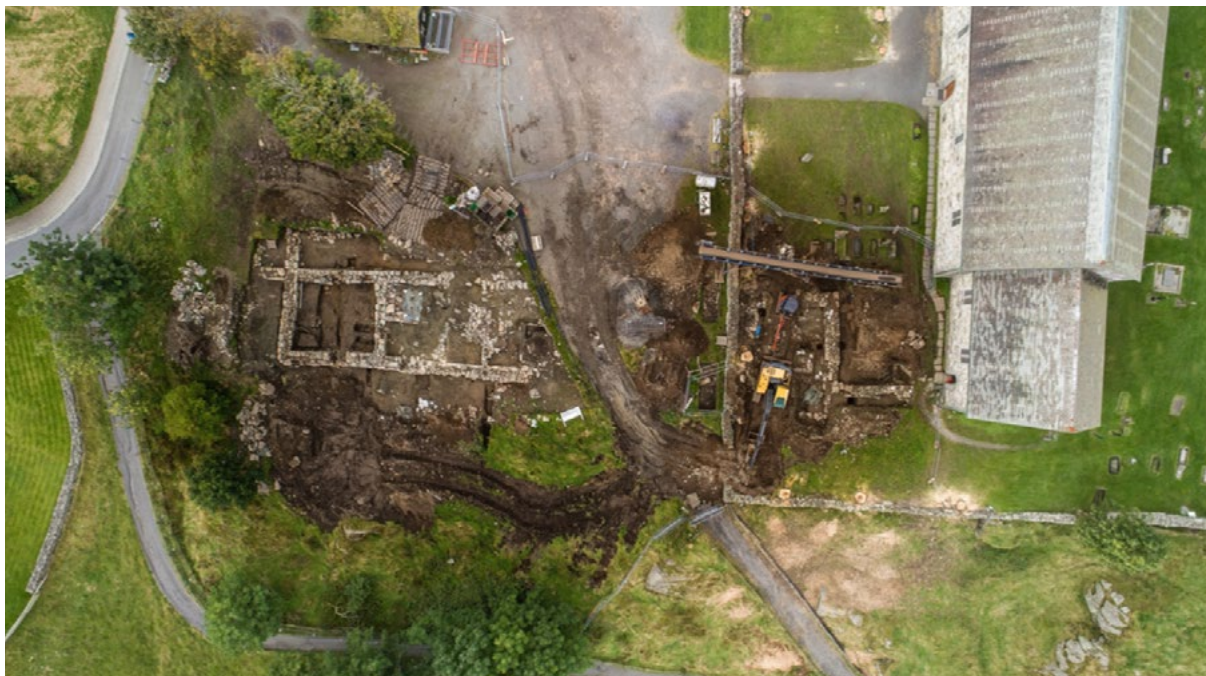
Figur 1. Oversiktsbilde underveis i utgravningene i 2017, fra nord mot høyre. Sammenlign med figur 2 under, der ulike deler av anlegget kommer tydeligere frem. Dette bildet viser imidlertid bedre plasseringen av grusveien som går over deler av anlegget. Foto: T. Olsen, Linsaa.

stående Olavskirken (jf. figur 1 og figur 2). Ruinene var ikke kjent før utgravningene i forbindelse med Kongsgårdprosjektet, mens kirken har vært i bruk siden den ble bygget omkring 1250. Riktignok har også kirken vært nær ved å bli en ruin, og selv om dagens kirke i uttrykk og form er rimelig lik den opprinnelige, er mye av dagens struktur yngre. Selve kirken er grundig behandlet tidligere av Hans-Emil Lidén (1999) og vil ikke bli drøftet nærmere her, ut over en kort redegjørelse for datering og forholdet til resten av kongsgården. Datering av kirken bygger på stilistiske eller arkitekturhistoriske trekk, som murkarakter (se figur 3), grunnplan, form og dekor på portaler og vinduer, som samlet sett peker mot midten av 1200-tallet (jf. Lidén 1999: 106, 112–117; Nordlie og Sand-Eriksen 2019: 86–87; sml. Hommedal 2020, 506 med henvisninger). I *Håkonar saga Hákonarsonar* (Tordsson 1264/1964: 314) nevnes dessuten oppføringen av en steinkirke på Avaldsnes som en av Hákon IVs (r. 1217–1263) gode gjerninger. Undersøkelsene i 2017 og 2020 har vist at den første av steinbygningene sør for kirken høyst sannsynlig ble bygget samtidig med kirken, og kirken må regnes som en del av kongsgårdanlegget allerede fra planleggingsfasen.

er undersøkt (jf. figur 1 og figur 2), slik at det ikke er mulig å si helt sikkert om fløyen virkelig har vært én sammenhengende bygningsrekke. Orientering, dimensjoner og datering tilsier likevel at det er sannsynlig, og tilsvarende anlegg fra samme periode peker i samme retning (for flere paralleller, se f.eks. Hommedal 2020). Området som ikke er undersøkt, er også der den såkalte lønngangen eventuelt ville vært forbundet med hallen. Lønngangen er til nå kun overfladisk undersøkt et stykke vest for østfløyen og er ikke direkte datert (Bauer 2017: 304–306). Videre drøfting av funksjonen til lønngangen og sammenhengen med kongsgården må vente til eventuelle nye undersøkelser.

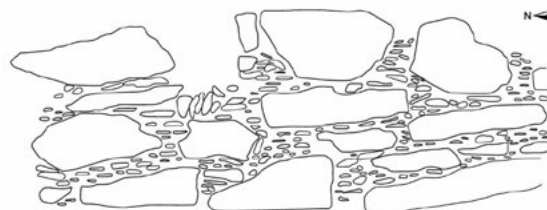
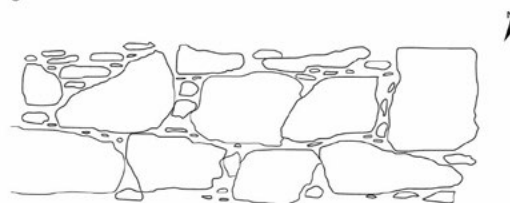
Figur 3. Murkarakter, tegnet av Anette Sand-Eriksen til rapporten fra utgravningen i 2017 (Nordlie og Sand-Eriksen 2019: figur 24). Øverst er et parti av innerlivet nord i kjelleren sør i hallen, under denne er et parti av innerlivet til nordveggen i tårnet. Nederst er et eksempel fra ytterlivet på sørsiden av koret i Olavskirken. På det tidspunktet undersøkelsen og dokumentasjonen ble utført, var det sement i fugene på Olavskirken, slik at selve pinningssteinene ikke kunne tegnes, men omrisset av de større steinene gir et godt inntrykk av omfanget av piningen. I ettertid er denne muren blitt pusset med kalk.

vis omfattende bruk av pinningsstein, stort sett liggende. Andelen pinningsstein er omtrent den samme i tårnet som i Olavskirken (se figur 3), mens den i hallen og forbindelsesmuren er noe større.

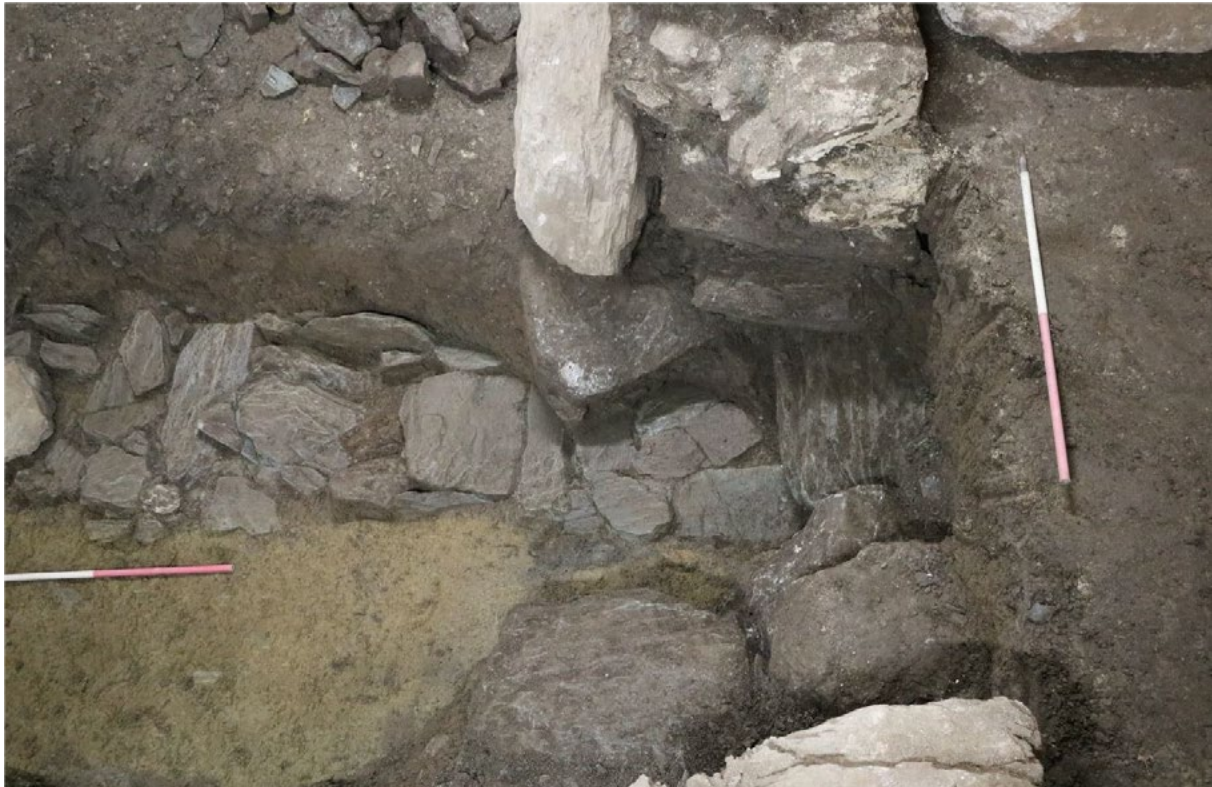
Figur 4. Hellene over dreneringskanalen under vestmuren i kjelleren, deler av muren og fundamentet er fjernet. Til høyre og øverst i bildet er blandede lag, til dels dyrkningslag fra før byggingen. De gule massene nede til venstre er naturlig undergrunn (foto Sf202514 i Arkeologisk museums fotobase).

I direkte forbindelse med grunnmursgrøftene til kjelleren sør i hallen ble det funnet en steinsatt dreneringskanal som gikk fra vest mot øst under de lavestliggende delene av murene (Nordlie og Ødeby 2021: figur 40; se også Hill, under publisering). Kanalen var bygget opp av stein med en hellelegning på toppen (Nordlie og Ødeby 2021: 50). Praktiske og sikkerhetsmessige hensyn gjorde at kanalen kun ble undersøkt overflatisk i 2017, men deler av den ble gravd ut i 2020. På grunn av plasseringen av vernebygget var det likevel ikke mulig å avdekke hvor kanalen begynte, men undersøkelser med jordbor i 2017 viste at den sannsynligvis fortsetter 2,5 meter eller lenger mot vest (Nordlie og Sand-Eriksen 2019: 50). Der man ikke kunne følge den videre, ligger det en påfallende steinsamling som kan ha med dreneringskanalen å gjøre (Sand-Eriksen og Nordlie 2020: figur 6.5). Steinsamlingen ligger slik at den fortsetter mot vest utenfor området som er undersøkt, og i forbindelse med kommende terrengtilpasninger i dette området vil man kunne undersøke den nærmere.

Kanalen var bygget slik at den passerte gjennom grunnmurene, under sokkelnivå, og den må ha vært bygget samtidig som grunnmursgrøftene ble fylt opp. Sokkelen har vært laget ekstra kraftig der murene står oppå kanalen. I og med at fundamentene var tørrmurt, vil vann som har samlet seg i grøftene ha drenert ut i kanalen og slik blitt ledet bort fra bygningen. Plasseringen av kjelleren i et søkk i terrenget, som i tillegg må ha vært utløp for vann fra en del av området vest for bygningen, har gjort det nødvendig å gjøre ekstra tiltak for å unngå utvasking av murene her. Det virker som om kanalen har fungert godt. På tross av at den ved utgravningen viste seg å være fylt opp med sediment, var det under utgravning påfallende hvor mye vann som forsvant ned i massene vest for kjelleren ved kraftig nedbør, og som kom ut igjen på østsiden.

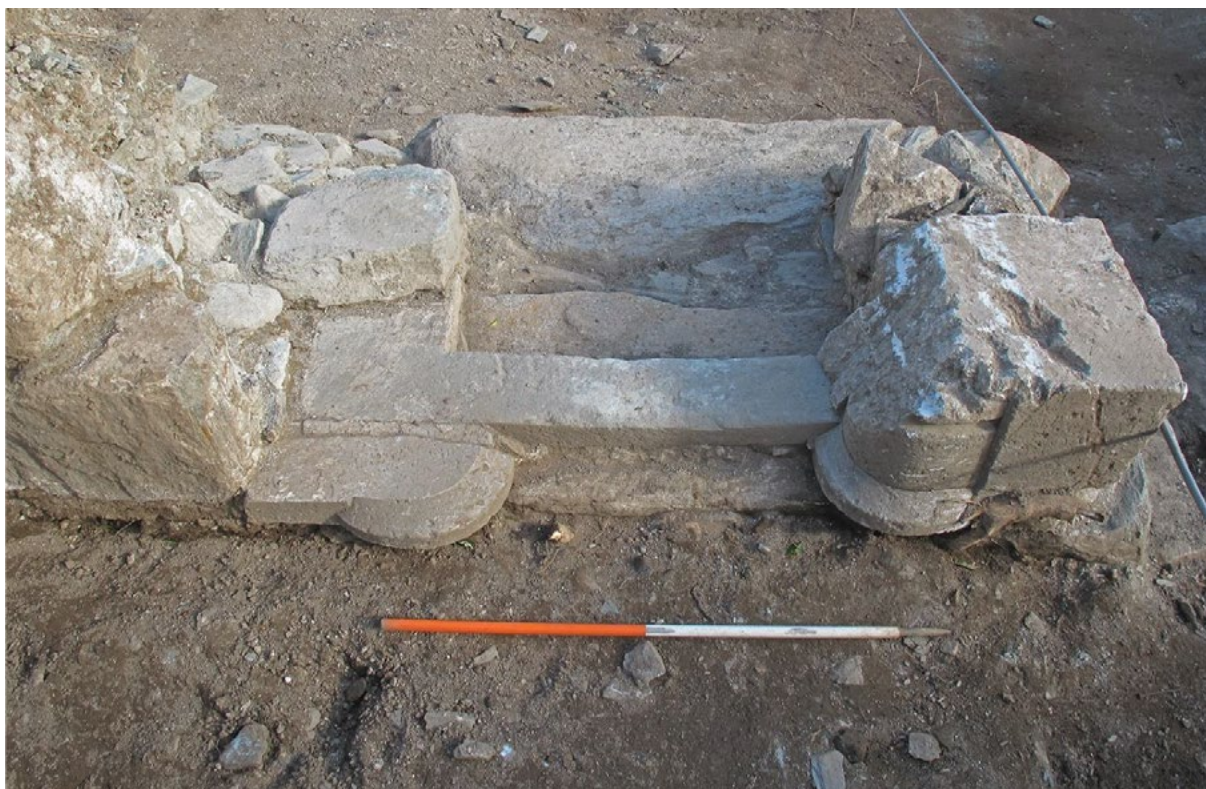
Figur 5. Portalen i vestveggen i tårnet. Foto: Erlend Nordlie, KHM. Sf154835 i Arkeologisk Museums fotobase.

I vestmuren i tårnet er nedre del av en portal med terskel, søylebaser, underlag for dørsmygene og en delvis skadet kvaderstein fra omrammingen bevart. Kvadersteinen har bevart spor av dekor i samme stil som på sørportalen i skipet på Olavskirken; det gjelder både profileringen av søylebasene og dekorative border med såkalte hundetenner, rekker med stjernelignende former i relieff. På tross av den påkostede utformingen har døråpningen vært kun 65 cm bred. Det er påfallende at den er både mer dekorert og smalere enn inngangen i sørveggen til koret i kirken. Tårnet har åpenbart hatt et monumentalt preg, muligens med oppholdsrom eller

bolig for kongen eller hans representanter, men det har også vært viktig å kunne stenge tårnet trygt. Døren har slått inn i rommet, og det har dermed vært mulig å lukke den med en slå på innsiden.

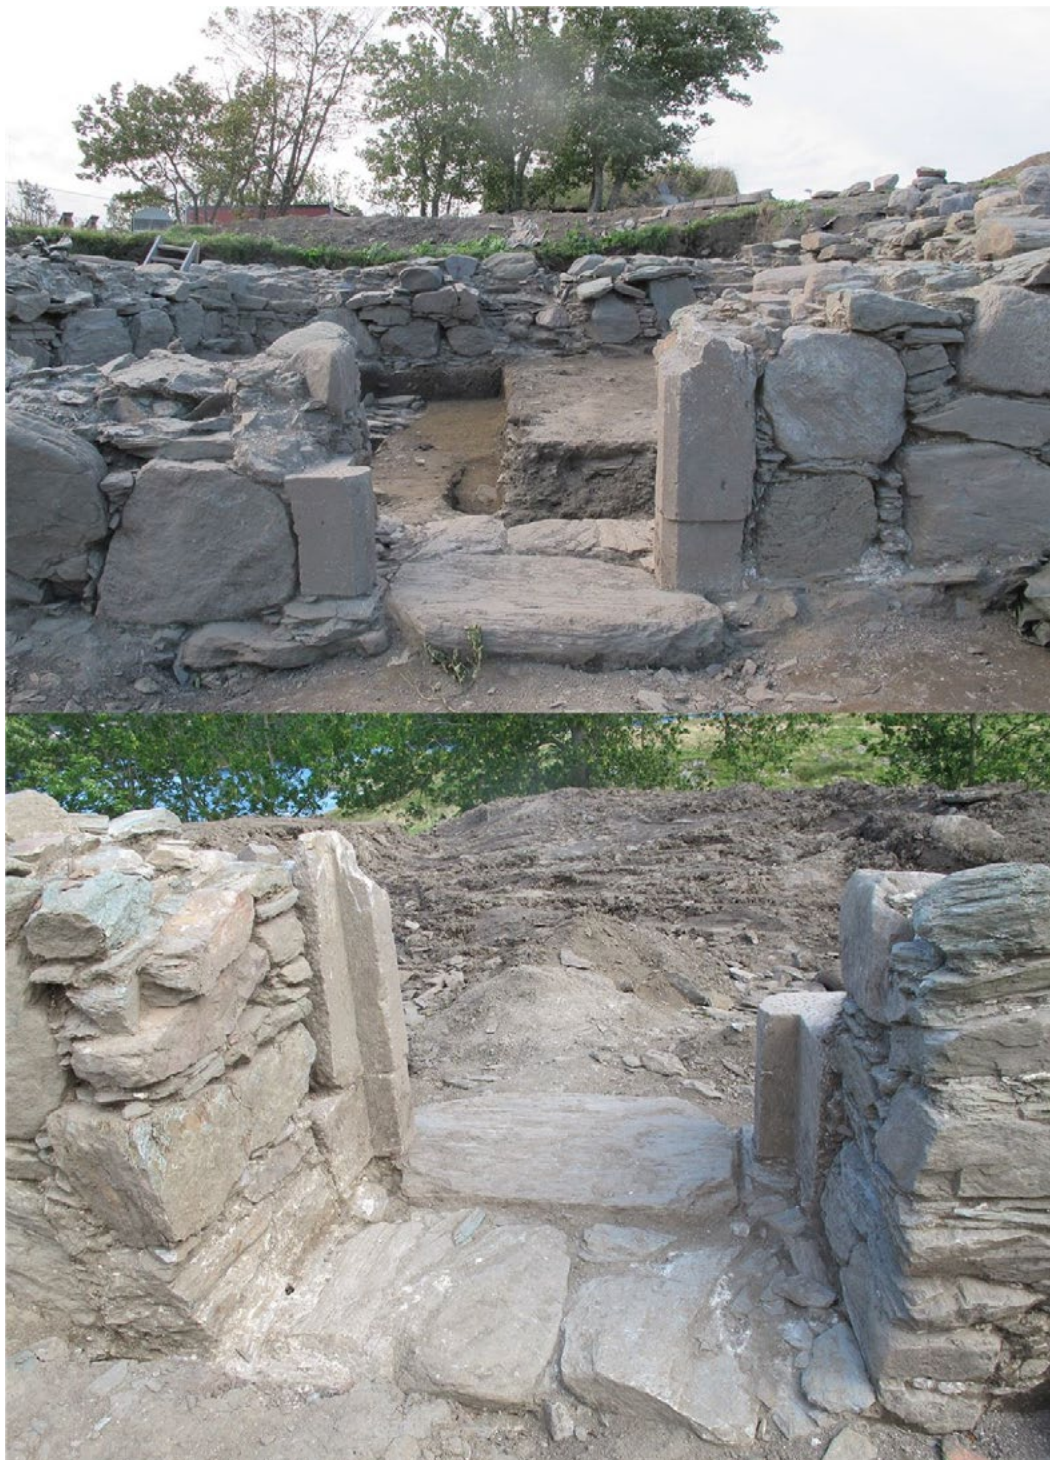
Figur 6. Døråpningen i kjelleren sør i hallen. Foto: Erlend Nordlie, KHM. Hhv. Sf154852 og Sf154851 i Arkeologisk Museums fotobase.

Sammenlignet med tårnet er en mindre andel av murene i hallen godt bevart. Den best bevarte delen er kjelleren i sør, som på grunn av plasseringen i et søkk i terrenget ble dekket av beskyttende masser etter at den gikk ut av bruk. I denne kjelleren er det en døråpning mot øst der døren har slått innover, antagelig med to blader. I likhet med dørene i tårnet og kirken har kjellerdøren fint hugget kleberomramming, men ingen dekor. Mangelen på dekor, jordgulfv i kjellerrommet innenfor samt en dørbredde på 1,28 meter er argumentene for å tolke kjelleren som et lagerrom (Nordlie og Sand-Eriksen 2019: 49).

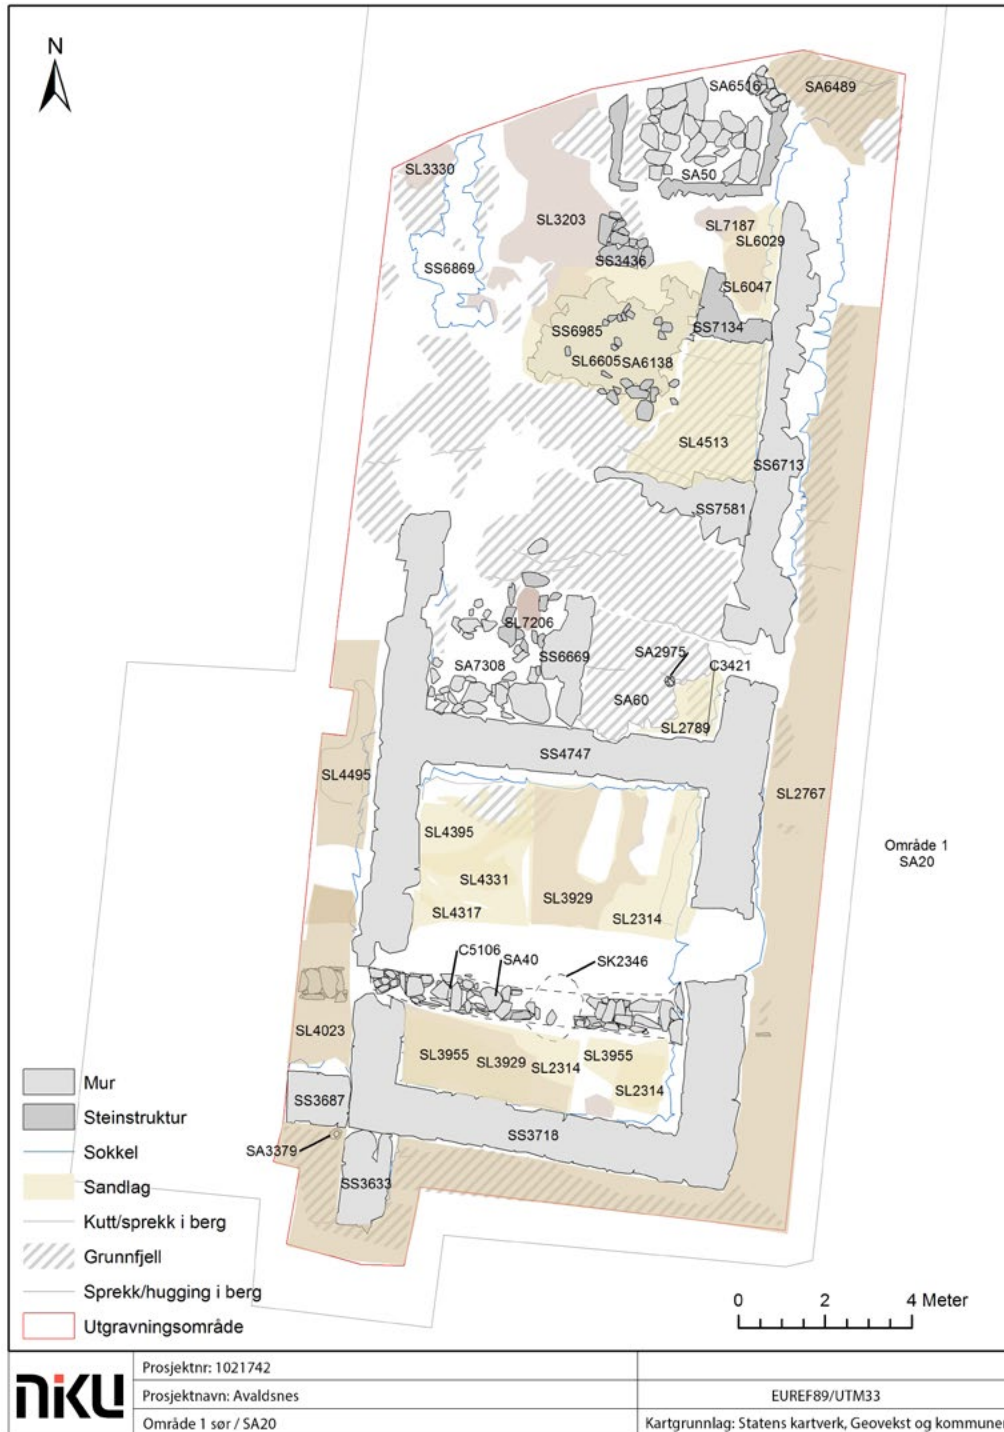
Figur 7. Rominndeling og strukturer på bakkeplan i hallen (kart fra NIKUs undersøkelse i 2020) (Nordlie og Ødeby 2021).

Ut over kjelleren er det rester av to murte skillevegger midt i hallen som sammen med andre observasjoner tyder på fire rom på bakkeplan (figur 7). De to indre murene er ikke murt i forband med de øvrige murene, men ut fra byggemåten og trekk ved kalkmørtelen bør de høre til den primære bruksfasen til hallen.⁸ Det sørøstre av rommene som dannes av skilleveggene, er forholdsvis lite og

9 I figur 7 antyder innmålingen av østmuren at det er en åpning ut mot øst fra dette rommet, men denne er en yngre skade eller endring.

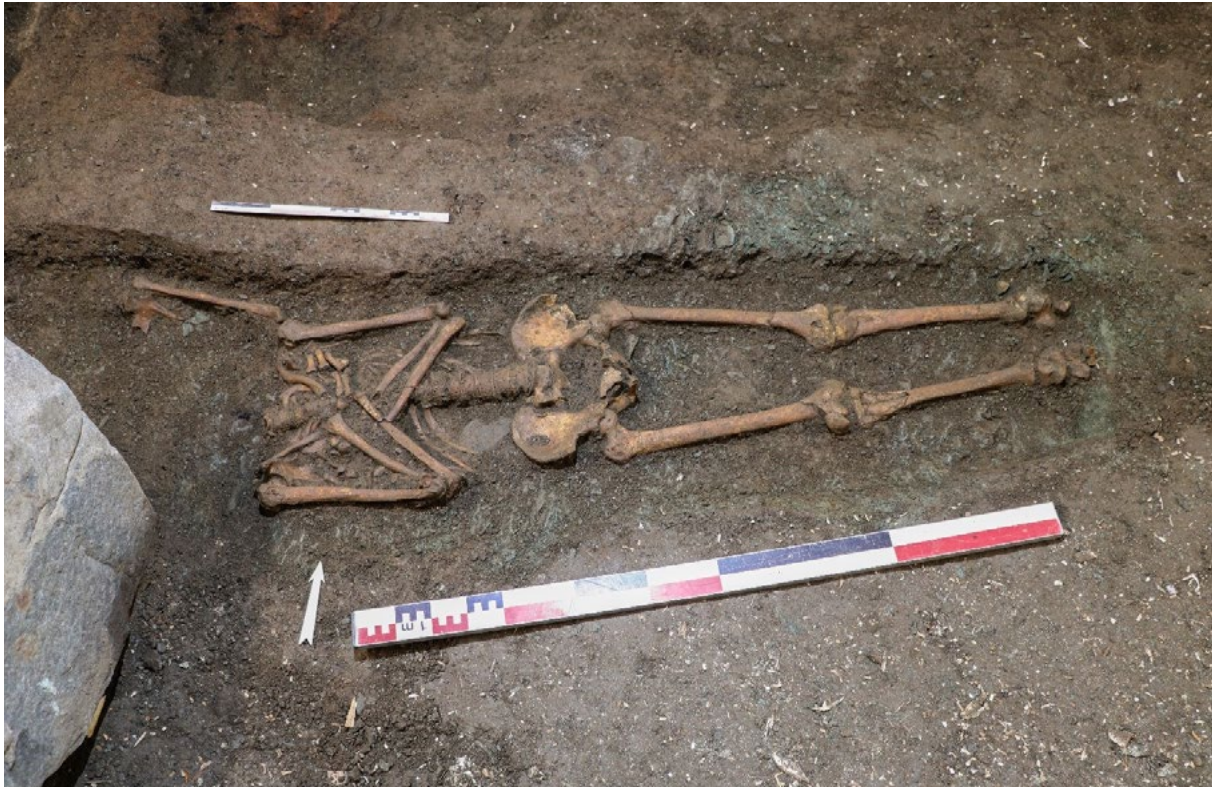
Figur 9. Middelalderindivid lagt med armene i kors ned i en utskrapet del av berget (datert 1277–1319 eller 1360–1389 med 95,4 prosent sannsynlighet). Steinen til høyre har rast ut fra muren. Ved individets venstre skulder ligger et underarmsbein fra en annen grav. Foto: NIKU.

Gravene som viste seg å være fra middelalder lå relativt dypt i kirkegårdsjorden. Det tydeligste eksemplet var en grav der gravkuttet var hugget inn i selve berget under en av de få bevarte restene av kulturlag fra denne delen av kongsgården (se figur 4). På grunn av den stratigrafiske plasseringen, god bevaring og plasseringen av armene var individet i graven en åpenbar kandidat for humanosteologisk analyse og datering. Analysen landet på at individet antagelig var en mann som døde i en alder av 40–60 år (Bergland 2021), og en prøve av skjelettet ble med 95,4 prosent sannsynlighet datert

til 1277–1319 eller 1360–1389. Armene var lagt i kryss over brystet, en såkalt Redin D-armstilling (Redin 1976) som er vanlig i middelaldergraver (Skov 1981: 438). En annen observasjon som skilte de bevarte middelaldergravene fra de yngre gravene, var måten føttene lå på. I middelaldergravene lå beina fra leggene og føttene tett sammen, til dels med fotbeina artikulert oppover fra hælen. Dette i kontrast til de beviselig yngre gravene, der bein fra nedre underekstremiteter lå noe mer spredt. Sannsynligvis betyr dette at individene som ble gravlagt i middelalderen, var svøpt forholdsvis tett i likklede, slik at føttene og leggene ble liggende tett samlet. Hvorvidt det også betyr at de ble lagt i graven uten kiste, er mer usikkert, men det ble ikke funnet rester av kister i middelaldergravene. I de yngre gravene var det en del rester av kister i form av metalleder som beslag, skruer, spiker og håndtak, samt noen fragmenter av treverk. Mangelen på spor av kister i middelaldergravene kunne godt skyldes de dårlige bevaringsforholdene for organisk materiale, men måten fotbeina lå på, kan også antyde at det ble lagt jord rett rundt liket, slik at beina ble liggende samlet.
