18. ODENRUD

ET FRAGMENT AV EN MIDDELALDERGÅRD I GUDBRANDSDALEN

Øystein Rønning Andersen, Oppland fylkeskommune

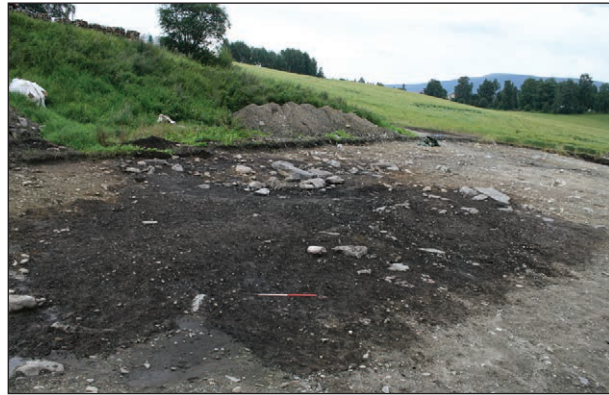
Figur 18.2. Koksteinslaget etter flateavdekking. Bildet er tatt mot sørøst. Foto: Synnøve Viken.

Koksteinslaget lå over et større område i den nordlige delen av utgravningsfeltet. En større vann- og avløpsledning er gravd gjennom laget i dets vestlige del i retning nord-sør. Øst for VA-ledningen måler koksteinslaget ca. 12 × 15 meter (Ø-V × N-S). Den moderne grøfta forstyrrer inntrykket av lagets fulle utbredelse mot vest, men koksteinen kan ha hatt en ytterligere utbredelse på 10–15 meter i denne retningen. Massen i laget består av mørk, trekullholdig humus iblandet ubrent bein og trevirke samt skjørbrønt stein. Osteologiske analyser av beinmaterialet viser hovedsakelig bein av husdyr i form av storfe, sau/geit og svin, men viser også innslag av bein fra vilt i form av reinsdyr og hare. For å avklare lagets dybde og sammensetning gravde man to søkesjakter i laget, én i nordøst og én i skrånningen vest for VA-ledningen. Største registrerte dybde var 53 cm. Det ble tatt ut to

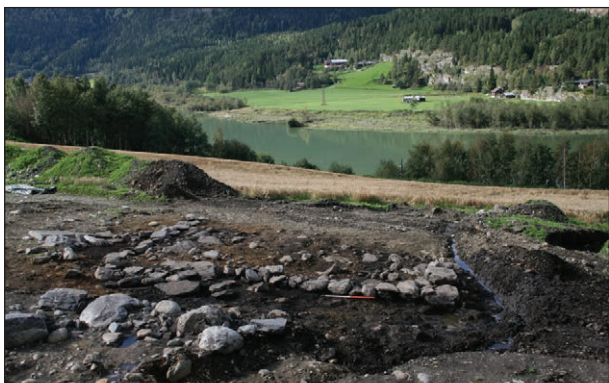
Figur 18.3. Syllsteinsmuren, Hus 1, sett mot vestsørvest.
Foto: Synnøve Viken.

Svakt synlig i toppen av koksteinslaget lå enkelte steiner som så ut til å ligge på rekke. Etter at koksteinslaget var fjernet med maskin, kom det til syne en syllsteinsmur, Hus 1, som utgjorde tre av husets fire vegger. Den fjerde veggen var dessverre fjernet av den moderne VA-grøfta. Til tross for enkelte utrasinger fremsto muren relativt sammenhengende. Muren var tørrmurt med flate steiner av ulik størrelse, hvis flate sider gjennomgående pekte opp. Steinen var hovedsakelig lagt i ett omfar, men i det nordøstlige hjørnet var det lagt til ytterligere en høyde, slik at en svak helling i terrenget mot nordnordvest skulle utjevnes. Tufta ble avdekt i en full lengde på 7,5 meter orientert i retning nordvest-sørøst. På grunn av forstyrrelsene rundt VA-grøfta er det vanskelig å si noe om husets fulle bredde. Største bevarte bredde er den til den sørlige muren, som måler 6,5 meter. Syllsteinsmuren ble ikke gjenfunnet på andre siden av VA-grøfta, som her er nesten 6 meter bred. Hva som skal tolkes som husets gavl og langside, er derfor usikkert. Utenfor husets sørøstlige hjørne ligger det imidlertid en steinpakning med større steinheller. Her er det også et opphold i muren, med kantstilte steiner i kontrast til de flatliggende steinene i muren ellers. Dette er tolket som en inngang, eventuelt med fundament for en gang/sval utenfor. I det samme hjørnet ble det påvist rester av ubrent trevirke oppå syllsteinsmuren, hvor trestrukturen synes å ligge i et kryssende mønster. Trolig er det rester etter lafteknuten i bunnsvilla. En datering av trevirket (furu) ga 1250–1285 e.Kr. (775 ± 25 BP, TRa-4094).

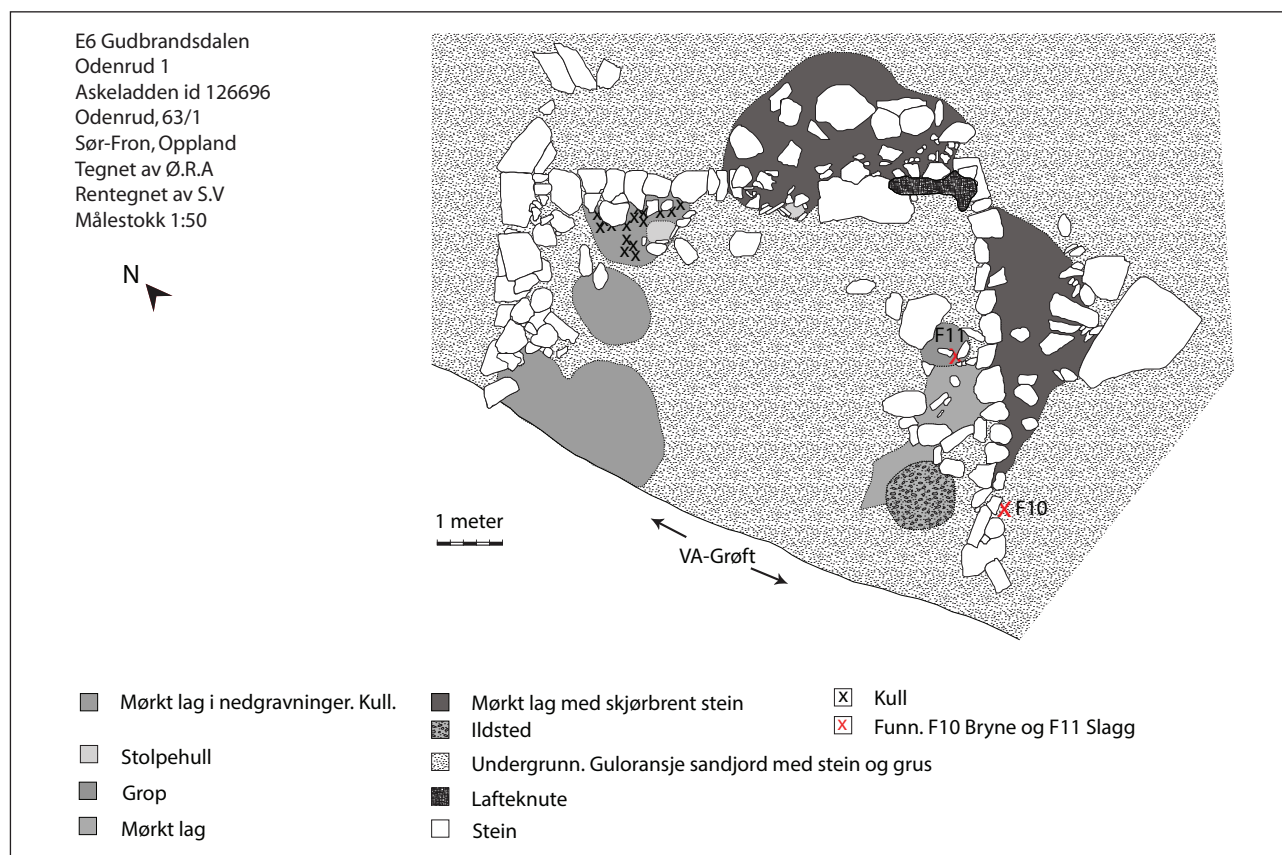
Figur 18.6. Rentegning av Hus 1. Tegning: Øystein R. Andersen. Illustrasjon: Synnøve Viken.

Syllsteinkonstruksjonen, Hus 1, utgjør restene av en bygning med en datering til middelalder. Restene av lafteknuten etter bunnsvilla i det sørøstre hjørnet antyder en laftekonstruksjon, men det er verdt å merke seg at det bevarte materialet ved Odenrud ikke utelukker andre konstruksjonstyper, som stavverk (Olsen 2009:130). Gitt Gudbrandsdalens seinere byggeskikk, som er dominert av laft, og tilgangen på godt bygningstømmer er det allikevel nærliggende å tenke laft også på Odenrud. Forstyrrelsene langs den moderne VA-grøfta gjør det vanskelig å si noe om husets fulle størrelse og oppbygning. Det er ikke registrert noen form for rominndeling. I husets sørøstre hjørne ligger imidlertid inngangspartiet med det som ser ut til å være restene etter en dørsvale. Man kan ikke utelukke at en svalgang har vært trukket langs hele den østlige husveggen, men fraværet av syllsteiner ut fra husets nordøstlige hjørne underbygger ikke en slik teori. Det er selvfølgelig mulig at man har oppgitt bruken av syllsteinsmur til fordel for en punktfundamentering i form av stabb i det nordlige hjørnet av svalgangen. Nivåforskjeller i terrenget kan tale for en slik løsning. Det er derimot ikke påvist noen stabbestein utenfor husets nordøstlige hjørne,

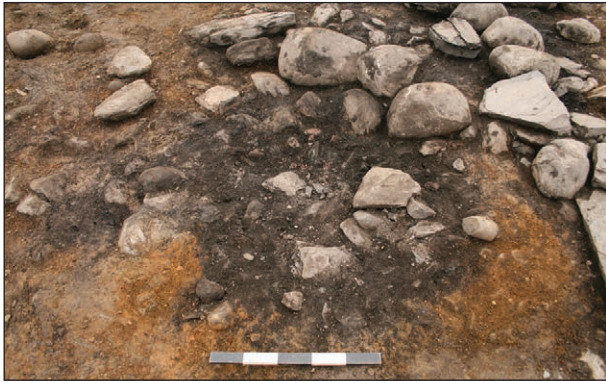
Figur 18.7. Ildsted, Hus 1, i plan. Bildet er tatt mot østnordøst. Foto: Synnøve Viken.

Langs den sørlige syllsteinsrekken ligger et ildsted. Ildstedet var sirkulært, målte 105 cm i diameter og var 20 cm dypt i profil. Fyllmassen besto av mørk, trekullholdig masse med store mengder skjørbrent stein. Gropa hadde skrånende sider inn til en flat bunn. I øvre del av profilsnittet sees et dekkende lag med flate steiner og heller. Umiddelbart øst for ildstedet ligger en rad med større steiner vinklet ut fra syllsteinsrekken. Steinene avgrensner ildstedet mot øst uten at det med sikkerhet kan sies at disse har en funksjon når det gjelder ildstedet. Området videre østover er også steinholdig. Mellom steinene ligger et mørkt lag med innslag av trekull som synes å forme en nedgravning lengst øst. Relasjonen mellom steinene/nedgravningen og ildstedet er uklar. Det ble tatt ut en datering fra profilsnittet til ildstedet. Denne ga 965–1000 e.Kr. (1085 ± 30 BP, TRa-4093). Dateringen er gjort på furu.

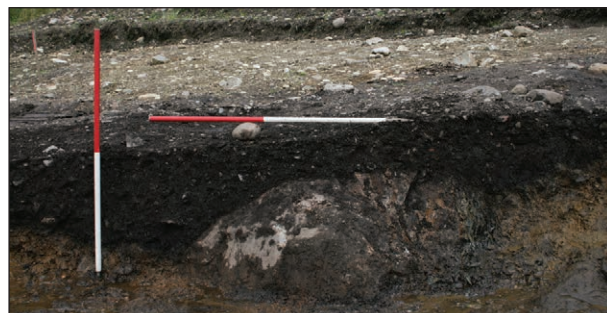
Figur 18.10. Koksteinslag i profil, søkesjakt 2. Bildet er tatt mot nordnordøst. Foto: Synnøve Viken.

dateringer i tilknytning til laget, én fra bunnsjiktet i sjakt 1 og én fra et markert kullsjikt i underkant av laget i sjakt 2. Dateringene ga henholdsvis 1420–1440 e.Kr. (490 ± 25 BP, TRa-4096) og 120–220 e.Kr. (1865 ± 30 BP, TRa-4095). Sistnevnte daterer ikke selve laget, men må sees på som en *post quem*-datering etter når akkumuleringen av koksteinslaget tok til.
