# TRØNDELAGSOVNEN – EN STUDIE BASERT PÅ MATERIELLE LEVNINGER ETTER JERNFRAMSTILLING I MIDT-NORGE

Lars F. Stenvik

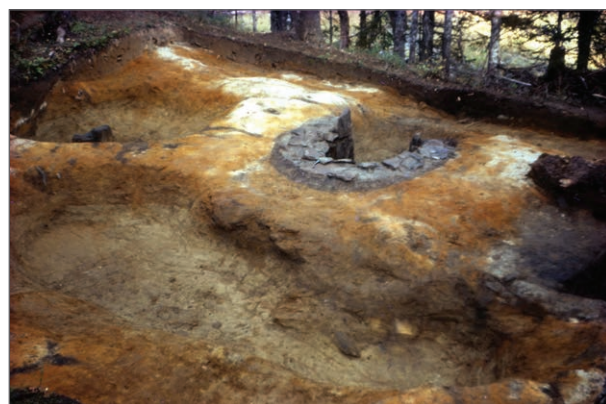
*Figur 1: Jernframstillingsanlegg på Heglesvollen, Levanger, Nord-Trøndelag. Foto: L.F. Stenvik, NTNU Vitenskapsmuseet.*

**Figure 1: Iron production site at Heglesvollen, Levanger, North Trøndelag. Photo: L.F. Stenvik, NTNU University museum.**

Med undersøkelsene på Heglesvollen i Levanger kommune i Nord-Trøndelag som startet i 1982, dukket det opp en type jernframstillingsanlegg fra eldre jernalder vi ikke hadde sett klare paralleller til (Farbrege *et al.* 1984) (figur 1). I årene som fulgte, ble flere anlegg både i Nord-Trøndelag og i Sør-Trøndelag undersøkt (Rundberget 2002; Stenvik 2005). Undersøkelsene kunne bekrefte de observasjonene vi hadde gjort på Heglesvollen, i den forstand at restene etter ovnene var identiske med dem vi hadde funnet på Heglesvollen. I ettertid har denne ovnstypen fått navnet Trøndelagsovnen, og ovnen var et motstykke til Østlandsovnen, som stammer fra samme tidsepoke (Espelund 1999). Trøndelagsovnene er datert fra cirka 350 BC til AD 500.

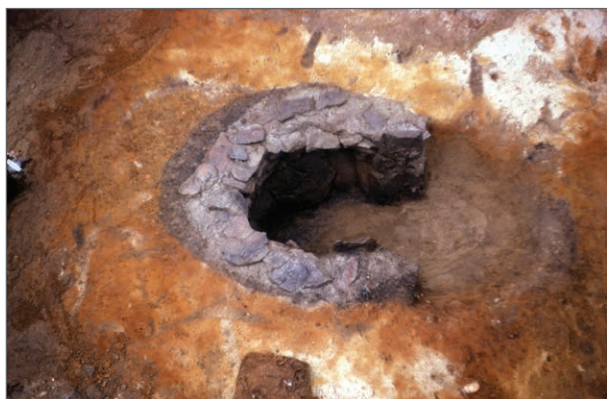
Ovnene fra eldre jernalder har bestått av to hovedelement: ei sjakt over bakkenivå der selve reduksjonen har foregått, og ei slaggrøp under bakkenivå der slagget ble samlet opp (figur 2). Denne gropa kan også ha hatt andre funksjoner enn å være en ren oppsamlingstank for restprodukt, men det skal vi ikke komme nærmere inn på her. Slaggropa er gravd ned i løsmasser på en terrassekant slik at slagget kunne veltes ut over kanten. Slaggropa er gjerne murt opp av vertikale og horisontale steiner med en hesteskoformet avslutning på bakkenivå. Leire er brukt som bindemiddel, og i noen tilfeller også som puss utenpå steinene i gropa. Et skråplan leder ut fra gropa, og her har det vært mulig å tømme den gjennom en åpning i siden. Slaggropa har en indre diameter på 65–90 centimeter, og den er 65–100 centimeter dyp (tabell 1). Den håndverksmessige utførelsen vitner om imponerende kunnskap ettersom konstruksjonen står omtrent uendret etter 2000 år.

*Figur 2: Slaggrop under sjakta. Heglesvollen. Foto: L.F. Stenvik, NTNU Vitenskapsmuseet.*

*Figure 2: Slag pit beneath a furnace at Heglesvollen. Photo: L.F. Stenvik, NTNU University museum.*

På den ene ovnen ved Fossvatnet observerte vi en innsnevring av slaggrøpa på bakkenivå. Observasjonen ble et par år seinere bekreftet i forbindelse med nye utgravninger i Stordalen i Meråker. Her så vi det samme på fire nye ovner (Rundberget 2002). Det ser altså ut til at ovnene har hatt en flaskehals som bare var 45–50 centimeter vid i overgan-

gen mellom slaggrop og sjakta på bakkenivå. Selv om dette ikke er dokumentert på andre anlegg, er det fristende å tro at det har vært tilfelle der også.

Denne flaskehalsen har åpenbart hatt en funksjonell hensikt. For det første har den gjort det lettere å holde ved, trekull og røstet malm på plass inne i sjakta. For det andre har den gjort at det har vært et temperaturskille mellom sjakta og den underliggende slagropa, slik at den veden som var i slagropa ikke brant opp så fort. Slagropa ser nemlig ut til å ha vært fylt med ved – ut fra vedavtrykk som er funnet på slag i slagropa, å dømme. Driftsmessig kan denne innsnevringen ha betydd at temperaturen på oversiden kunne bli svært høy hvis vi tenker oss at det kom trekk nedenfra. Det er det samme prinsippet vi ser på innsiden av trekken i en vedovn.

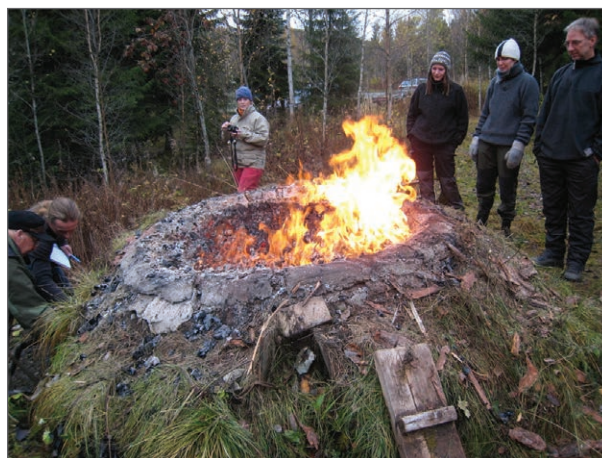
*Figur 3: Forslag til rekonstruksjon av Trøndelagsovnen. Foto: L.F. Stenvik, NTNU Vitenskapsmuseet.*

*Figure 3: A reconstruction of a 'Trøndelag furnace'. Photo: L.F. Stenvik, NTNU University museum.*

Sammenliming av sjaktbiter fra en ovn i Stordalen i Meråker der det var bevart ganske store deler av sjakta, har vist at diameteren på sjakta må ha vært over 90 centimeter. Sammenholdt med dokumentasjonen av sjaktdiameteren på bakkenivå, som har vært mellom 45 og 50 centimeter i flere ovner som ble undersøkt i Meråker, må det bety at sjakta har videt seg ut over bakken. Den må ha vært traktformet (figur 3). Dette er en form vi ikke kjenner fra eldre jernalder noe sted. Høyden på ovnen har det ikke vært mulig å bestemme eksakt, men det antas at den har vært omtrent én meter over bakkenivå. Først med Evenstadvovnen, som er datert til seinmiddelalderen og etterreformatorisk tid, har vi fått eksempler på denne formen. Evenstadvovnen var også fyrte med ved (Evenstad 1782). Et spørsmål som dukker opp, er om det kan tenkes at det er en kontinuitet mellom Trøndelagsovnen og de ovnene Evenstad beskriver på 1700-tallet. Arne Espelund har datert noen av disse ovnene til slutten av middelalderen (Espelund 2005). De yngste daterte Trøndelagsovnene stammer fra slutten av 500-tallet e.Kr. Det er med andre ord et kronologisk gap på rundt 1000 år mellom de to ovnstypene. Det svekker tanken om en kontinuitet.

Allerede ved den første utgravningen vi gjorde på Heglesvollan i Levanger, fant vi deler av sjakta som hadde flate steiner på baksiden som ikke lå 90 grader på sjaktveggen, men dannet en stump vinkel. Det er en indikasjon på at sjaktveggen ikke har vært loddrett, men at den må ha hullet. Dette var et faktum vi ikke la spesielt mye vekt på, vi antok i stedet at sjakta hadde lignet på sjakter vi hadde kjennskap til fra litteraturen. Særlig viktig i denne sammenheng var funnet av sjakta ved Scharmbeck i Nord-Tyskland (Pleiner 2000: 151; Wegewitz 1957). Denne sjakta ser ut som en skorstein som smalner

svakt inn mot toppen. Den vil nok fungere optimalt når man fyrer med trekull, men den blir fort upraktisk når man skal forkulle ved i den.
