# NOEN PESSIMISTISKE TANKER OM TILSTANDEN TIL KULTURMINNENE VED VÅRE FJELLVANN

*Axel Mjærum og Ellen Kathrine Friis, Kulturhistorisk museum, Universitetet i Oslo*

## **EROSJONEN I VANNKRAFTMAGASINENE – ET FRISLIPP AV NATURKREFTENE**

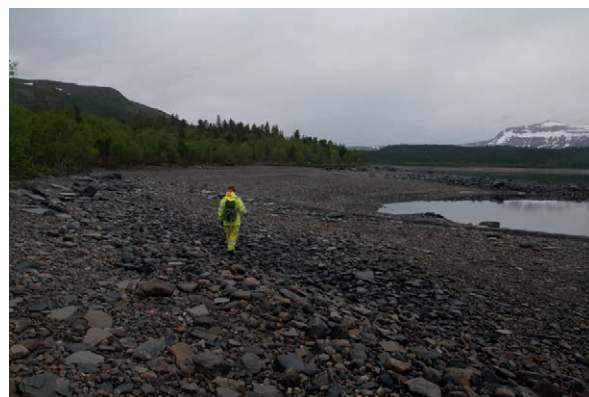
Figur 3: Reguleringssonen i enden av Tesse. Her er bevaringsforholdene dårlige, og det er få spor igjen etter tidligere aktivitet langs stranden. Foto: Ellen K. Friis, KHM.

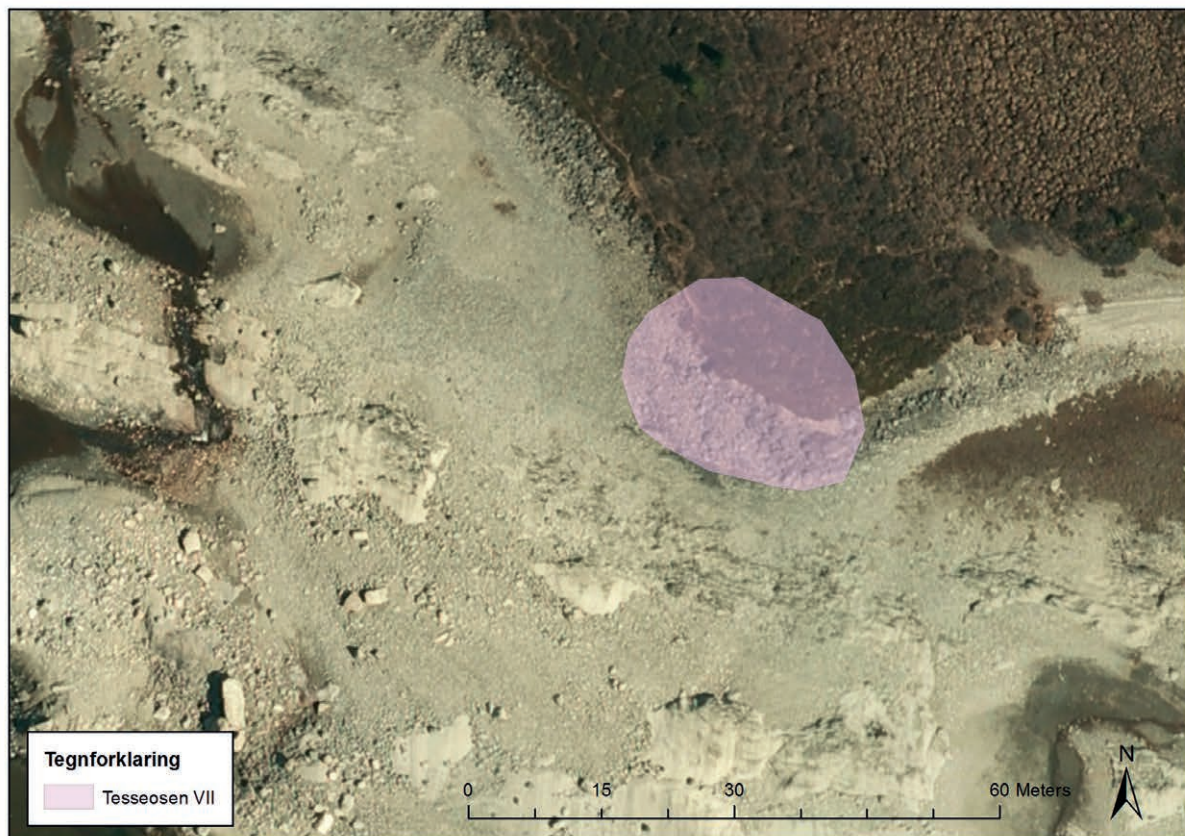
Figur 5: Steinalderboplassen Tesseosen VII, nord i Tesse. Størsteparten av området der boplassen har ligget, er totalt ødelagt av erosjon. Kart: Ellen Kathrine Friis, KHM.

Et annet illustrativt eksempel på en boplass som har blitt utsatt for kraftig erosjon, er Tesseosen VII (figur 5). Her bemerkes utrast torv, kull og stein som har vært oppvarmet i 1967.<sup>20</sup> I 2014 ble det ikke funnet noen spor etter forhistorisk aktivitet. Boplassen lå svært utsatt til helt i nordenden av Tesse, der bølgeerosjonen har ødelagt mye av den opprinnelige strandsonen, og boplassen er nå å betrakte som totalt tapt.

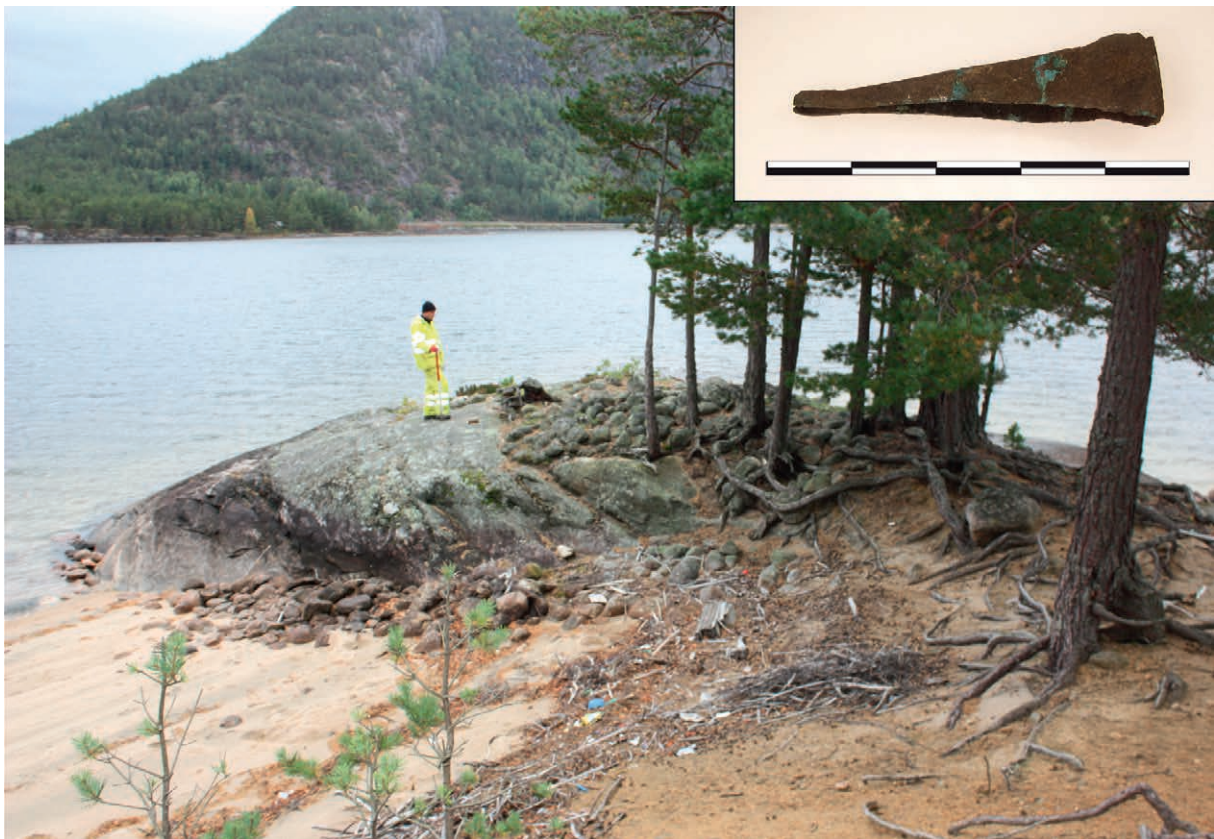
**Figur 6:** Gravrøys på Nānesodden ved Byglandsfjorden som er sterkt skadet av erosjon. Steinene på stranden har en gang vært en del av gravminnet. På tross av skadene ble det funnet brente bein og en bronsepinnsett i gravrøysa i 2012. Funnene er datert til om lag 500 f.Kr. Røysa er nå restaurert. Foto: Helen Russ og Tom Heibreen, KHM.
